Commune de Quinson

PLAN LOCAL D'URBANISME

Patrimoine identifié au zonage et à protéger

Document n°4.1.4

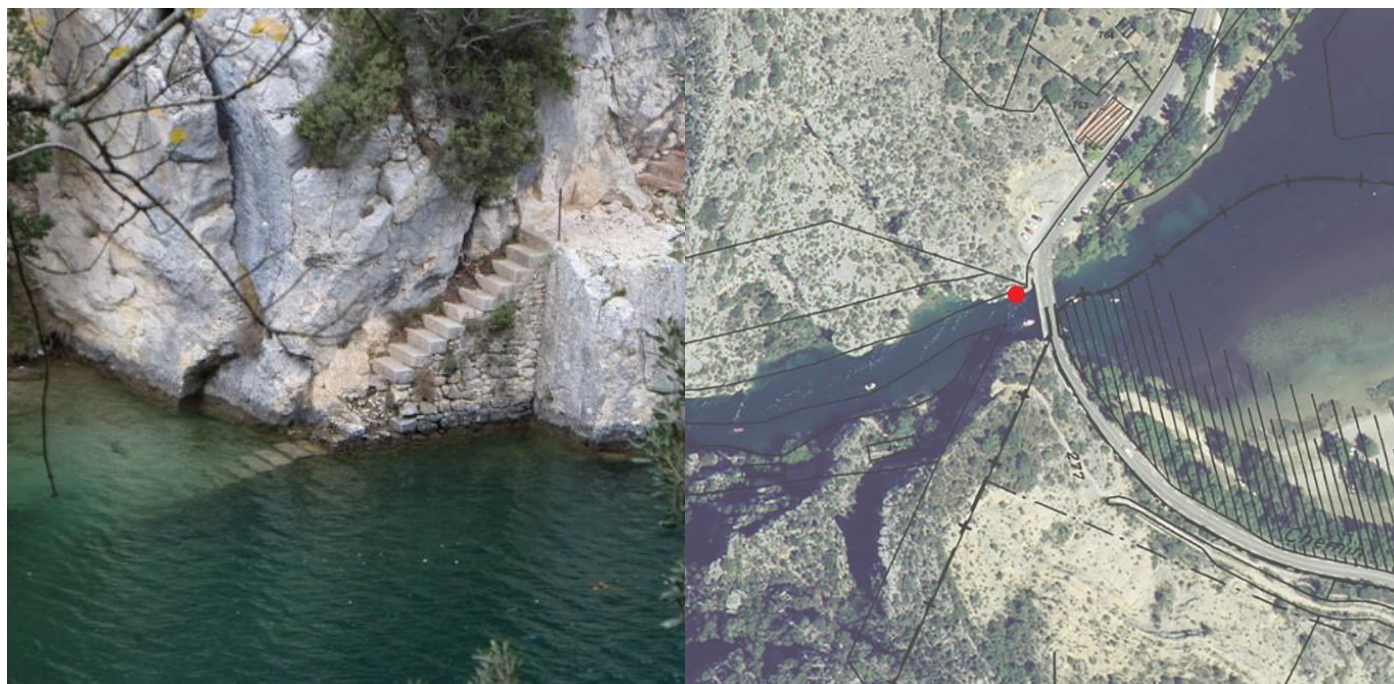
1	Escalier	<i>Elément de patrimoine identifié au sens de l'article R. 151-41</i>
----------	-----------------	---

Description sommaire	Escalier appuyé sur la falaise avec un sous-bassement en pierre calcaire ; 10 marches en pierre de taille qui se prolongent sous l'eau ; Usage actuel pour la baignade (plongeoir).
Typologie	Patrimoine hydraulique et civil
Etat	Mauvais <i>Quelques pierres de taille sont tombées dans l'eau ainsi que les marches en briques. Le mur de moellons présente des joints très dégradés.</i>
Matériaux	Pierre calcaire
Contexte paysager	Entrée des gorges du Verdon

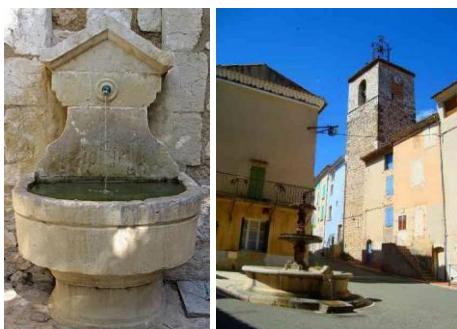
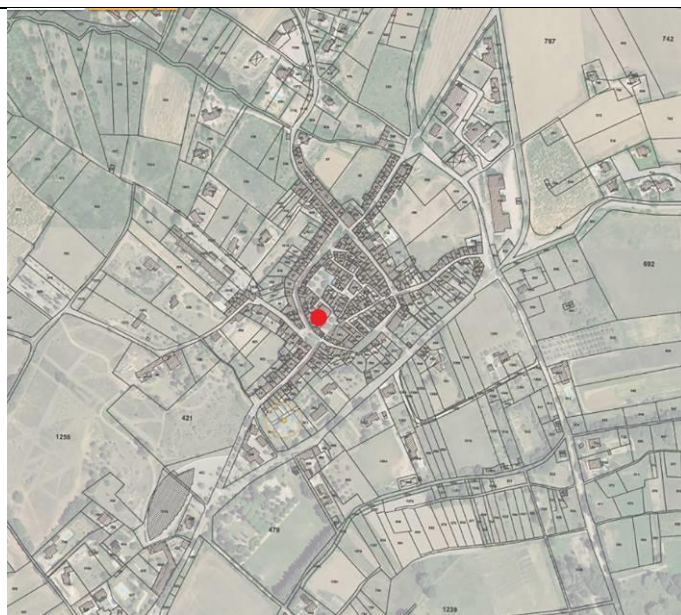
Eglise paroissiale Notre-Dame du Plan et sa fontaine
Elément de patrimoine identifié au sens de l'article R. 151-41

Description sommaire	<p>Nef composée de quatre travées voûtées d'arêtes et coupées de doubleaux ; Arcades en plein-cintre soutenues par des colonnes ; Voûtes des bas-côtés et doubleaux portant sur des colonnes engagées ; Chœur recouvert d'une simili-coupole ; Bas-côtés à chevet plat.</p> <p><i>Fontaine adossée à une baie murée de la façade de l'église : Vasque semi-circulaire taillée dans un seul bloc, buffet portant la date « 1877 », alimentée par un canon en bronze inséré dans une rosace de pierre.</i></p>
Typologie	Patrimoine religieux et hydraulique
Etat	Bon
Nombre de bâtiments	1
Matériaux	Pierre calcaire, huisseries bois, couverture en tuiles de terre cuite
Contexte paysager	Cœur de village médiéval

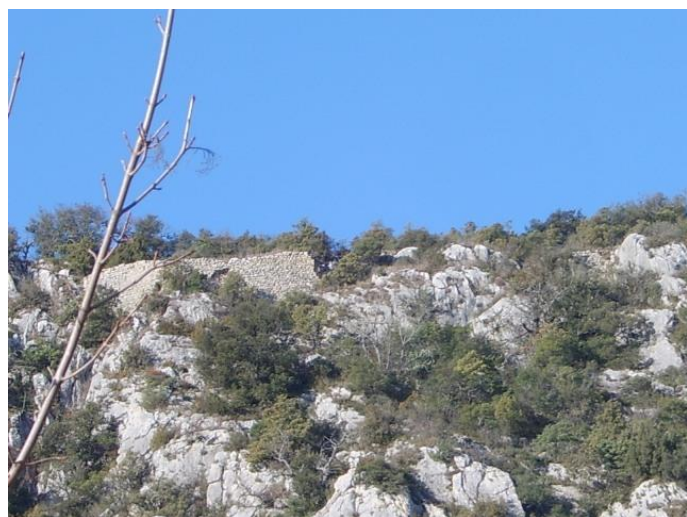
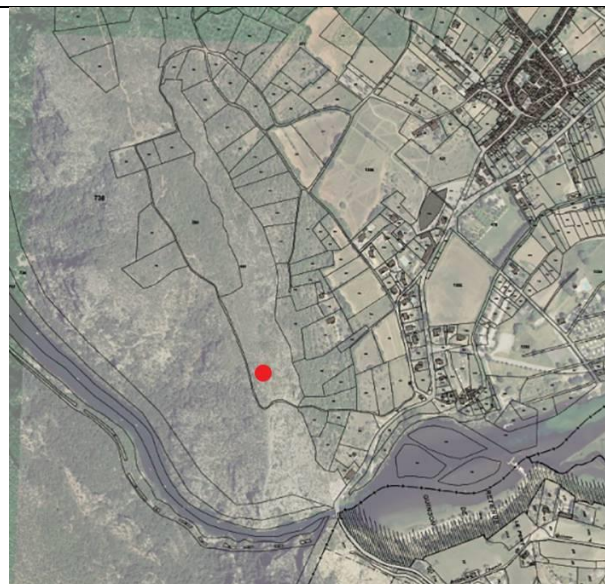
Oppidum (ou castrum) du vieux Quinson

Description sommaire	<p>Ensemble datant de la protohistoire puis du Moyen-Âge (perchement des populations) ;</p> <p>Ancien village de 5 hectares fermé par un rempart en pierres sèches dont les imposants blocs de parement contenaient un cœur de terre et de cailloux ;</p> <p>Grand nombre de murs et d'enclos de pierre sèche encore visibles au sein des remparts ;</p> <p>Trace de l'ancienne église placée sous l'invocation de l'archange St-Michel et de deux bastions ;</p> <p>Usage actuel : Promenade.</p>
Typologie	Patrimoine civil
Etat	Très mauvais <i>En ruines, faisant office de carrière à une certaine époque</i>
Nombre de bâtiments	Aucun bâtiment, seulement des ruines
Matériaux	Pierre sèche
Contexte paysager	Crête boisée surplombant la cuvette de Quinson, point de vue remarquable

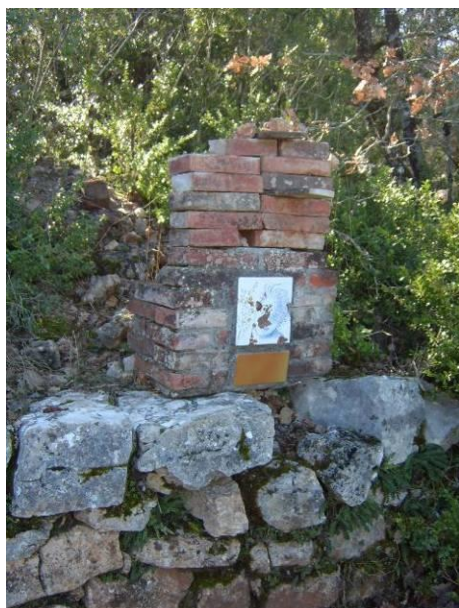
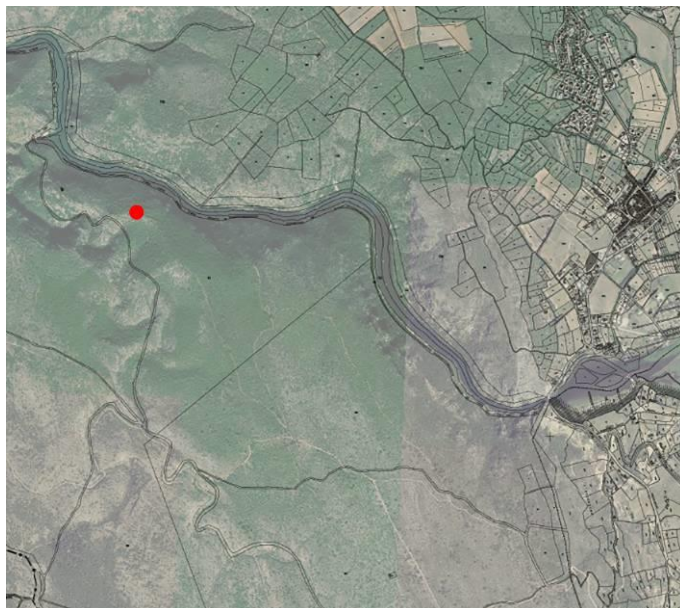
Oratoire Ste-Maxime

Description sommaire	Edifice posé sur un muret en pierres sèches ; Base du pilier construit en briques pleines ; Présence d'une plaque émaillée et d'un carreau en terre cuite scellés au bas du socle.
Typologie	Patrimoine religieux
Etat	Très mauvais <i>Edifice en ruines où ne subsiste que sa base en ruines, menacé de disparition</i>
Matériaux	Brique
Contexte paysager	Massif forestier du plateau de Mala Soque

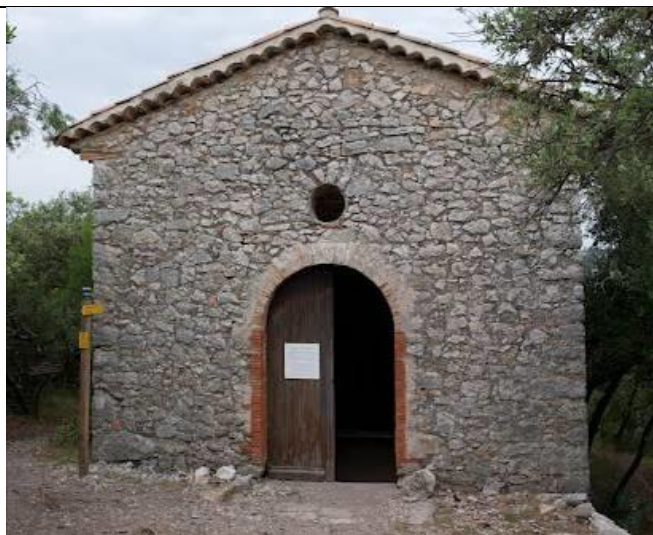
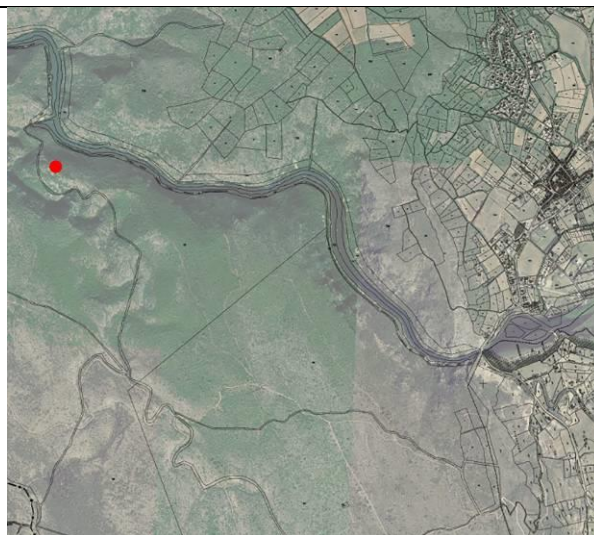
Chapelle Ste-Maxime
Élément de patrimoine identifié au sens de l'article R. 151-41

Description sommaire	<p>Edifice de plan allongé en moellons calcaires hourdés au mortier ;</p> <p>Toit à deux versants couvert de tuiles creuses et souligné par deux rangs de génoises ;</p> <p>Mur pignon percé d'une porte cintrée encadrée de briques pleines et portant le chronogramme de 1854 ;</p> <p>Oculus sans vitrail éclairant la nef ;</p> <p>Deux marches d'escalier permettant l'accès à la nef aux murs badigeonnés à la chaux (plus récemment peints en blanc), autel surmonté d'une statue de Ste-Maxime ;</p> <p>Ancienne chapelle romane appuyée contre le chevet plat de la nouvelle (huisseries disparues, enduit à la chaux dégradé, actes de vandalisme sur l'autel) ;</p> <p>Présence d'une colonne monolithe dont la croix a disparu à l'entrée du site.</p>
Typologie	Patrimoine religieux
Etat	<p>Nouvelle chapelle : Bon</p> <p>Ancienne chapelle : Mauvais</p>
Nombre de bâtiments	3
Matériaux	Moellons calcaires, tuiles creuses, huisseries en bois

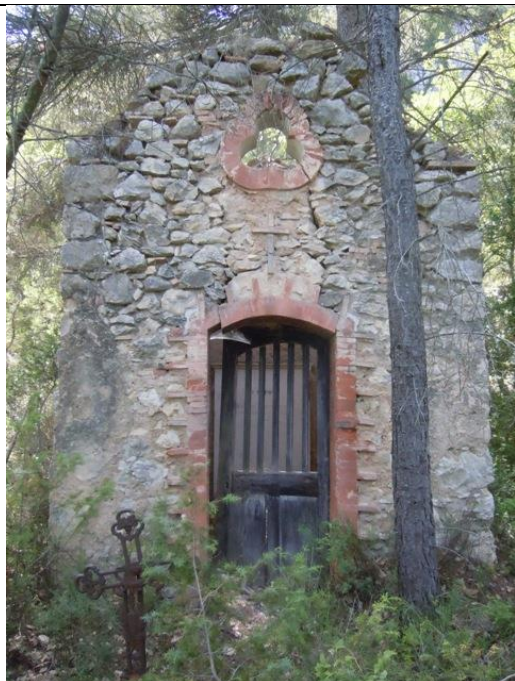
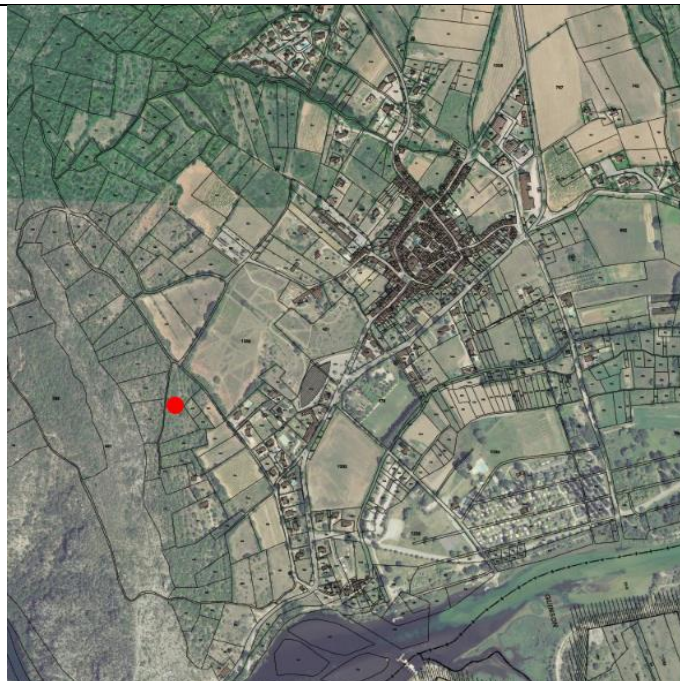
Chapelle funéraire BEUF

Description sommaire	<p>Edifice de plan rectangulaire bâti en moellons calcaires hourdés à la chaux (et autrefois enduit) ;</p> <p>Plafond voûté en briques pleines, aujourd'hui écroulé et autrefois protégé par une toiture en tuiles écaillées et vernissées ;</p> <p>Porte en bois ajourée et son encadrement en briques ;</p> <p>Croix fixée au mur au-dessus d'un oculus trilobé en briques.</p>
Typologie	Patrimoine religieux
Etat	<p>Très mauvais</p> <p><i>Edifice en ruines menacé de disparition, toiture écoulée</i></p>
Nombre de bâtiments	1
Matériaux	Brique, moellons calcaires
Contexte paysager	Anciennes terrasses agricoles recolonisées par la végétation arbustive

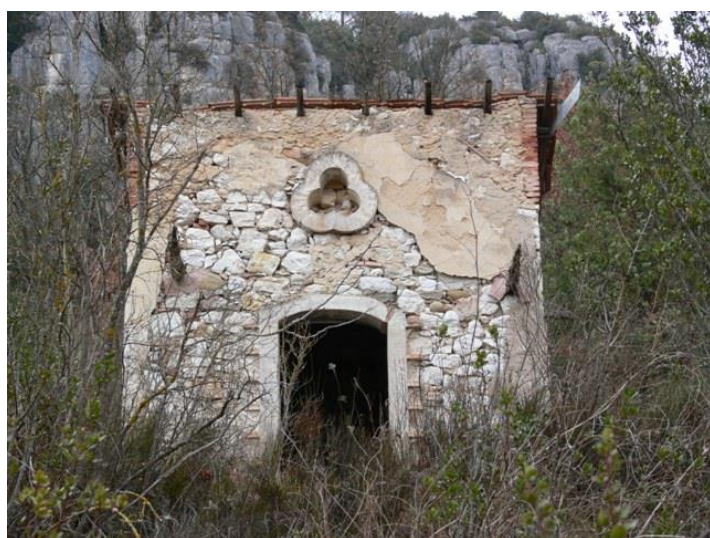
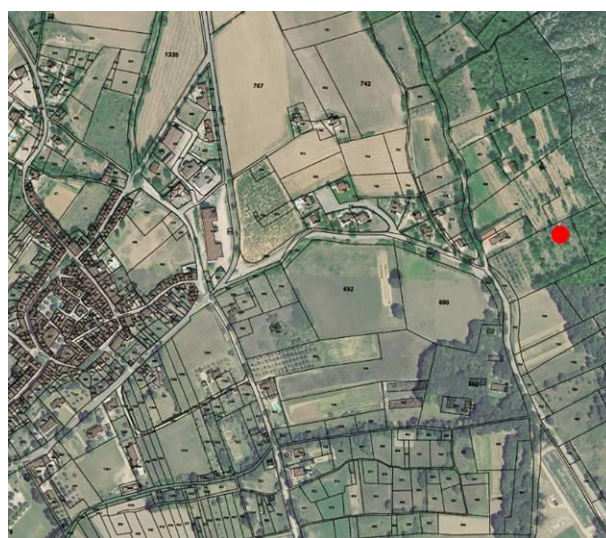
Chapelle funéraire CHABRAND

Description sommaire	<p>Edifice sur un seul niveau, bâti en galets et pierres calcaires hourdés avec un mortier à la chaux ;</p> <p>Murs autrefois enduits ;</p> <p>Toiture à pente unique couverte de tuiles plates mécaniques ;</p> <p>Porte cintrée surmontée d'une baie trilobée.</p>
Typologie	Patrimoine religieux
Etat	<p>Mauvais</p> <p><i>Toiture dégradée, quelques plaques d'enduits restantes</i></p>
Nombre de bâtiments	1
Matériaux	Tuiles plates, moellons calcaires
Contexte paysager	Anciennes terrasses agricoles recolonisées par la végétation arbustive

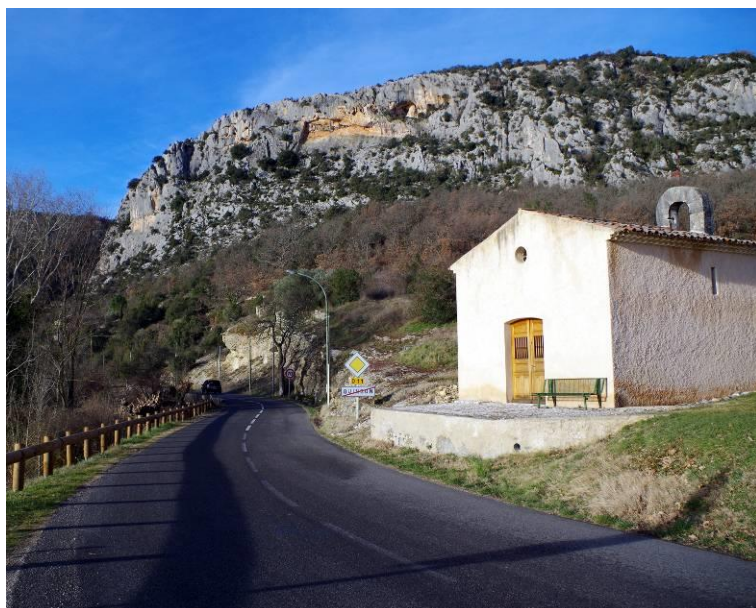
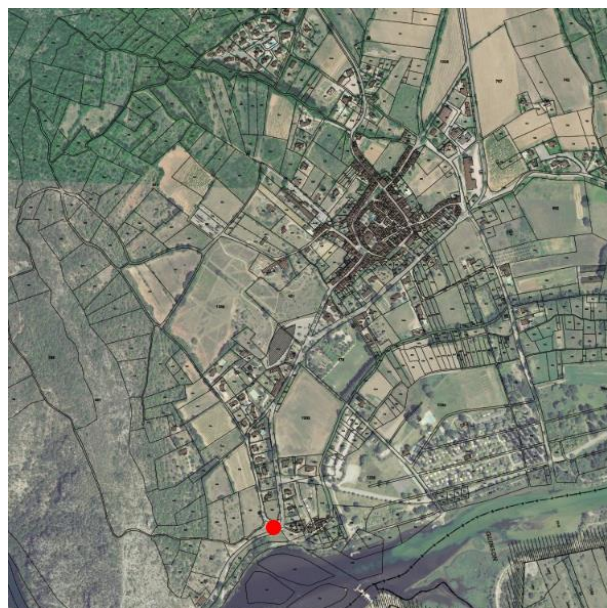
Chapelle paroissiale Notre-Dame de Bon Secours

Description sommaire	Petit édifice au plan rectangulaire se terminant par une absidio semi-circulaire ; Murs en moellons calcaires enduits à la chaux avec un badigeon ocre orangé ; Toit à deux versants couverts de tuiles creuses et pourvus de deux génoises ; Clocheton vide à l'arrière, porte en bois ajouré et surmontée d'un oculus ; Intérieur de la nef en sol carrelé, murs badigeonnés en jaune.
Typologie	Patrimoine religieux
Etat	Bon
Nombre de bâtiments	1
Matériaux	Tuiles, huisseries en bois, moellons calcaires
Contexte paysager	Habitat diffus du quartier Notre-Dame avec parcelles naturelles/agricoles isolées.

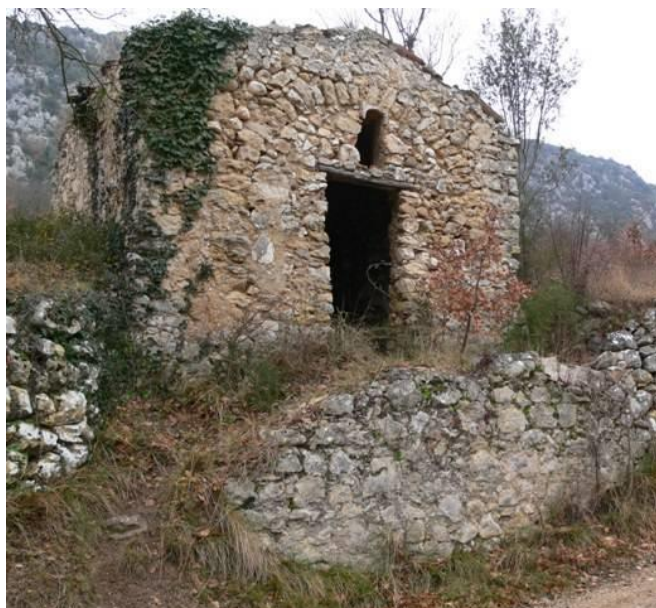
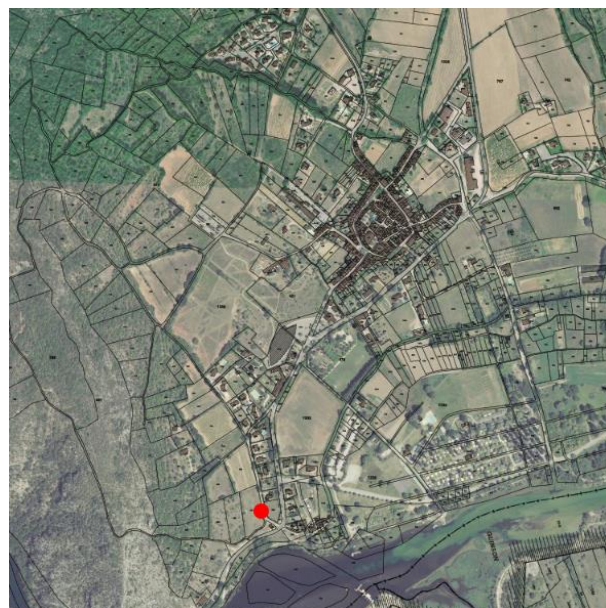
Chapelle ruinée Notre-Dame
Elément de patrimoine identifié au sens de l'article R. 151-41

Description sommaire	Petit édifice élevé sur une terrasse bordant un chemin (et son muret de pierre sèche) ; Murs en pierres calcaires hordés avec un mortier traditionnel ; Mur pignon autrefois constitué d'un arc qui a été muré et présentant une entrée surmontée d'une niche (porte disparue) ; Toit à deux versants reposant sur la voûte et autrefois couvert de tuiles creuses.
Typologie	Patrimoine religieux
Etat	Mauvais <i>Mur du fond en partie écroulé, absence de toit, enduit extérieur quasiment disparu</i>
Nombre de bâtiments	1
Matériaux	Moellons calcaires
Contexte paysager	Habitat diffus du quartier Notre-Dame avec parcelles naturelles/agricoles isolées.

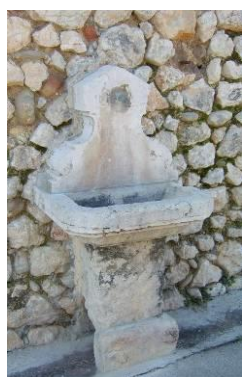
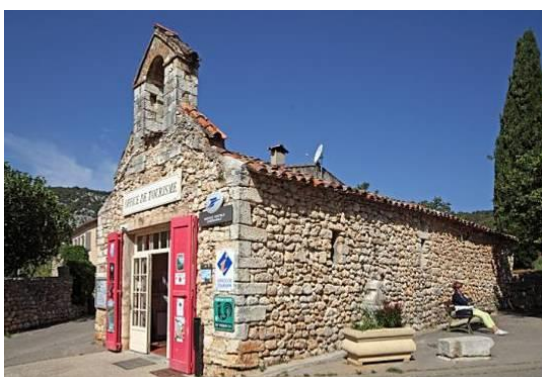
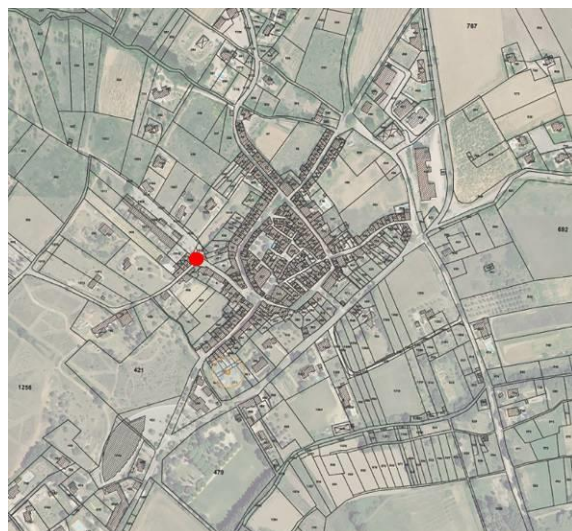
Chapelle St-Esprit et sa fontaine

Description sommaire	<p>Edifice de plan allongé en moellons calcaires hourdés au mortier ;</p> <p>Toit à deux versants couvert de tuiles creuses ;</p> <p>Clocher en arcade surmontant le mur pignon percé par une porte d'entrée vraisemblablement plus récemment élargie ;</p> <p><i>Fontaine adossée à la chapelle</i> : petit bassin monolithe rectangulaire aux bords arrondis, buffet de distribution ouvragé, bassin soutenu par un bloc scellé au mur.</p>
Typologie	Patrimoine religieux et hydraulique
Etat	Bon
Nombre de bâtiments	1
Matériaux	Moellons calcaires, tuiles creuses
Contexte paysager	Cœur de village médiéval

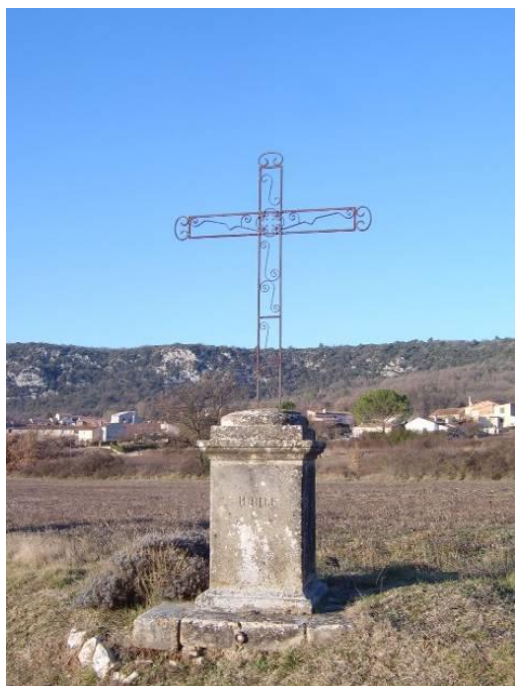
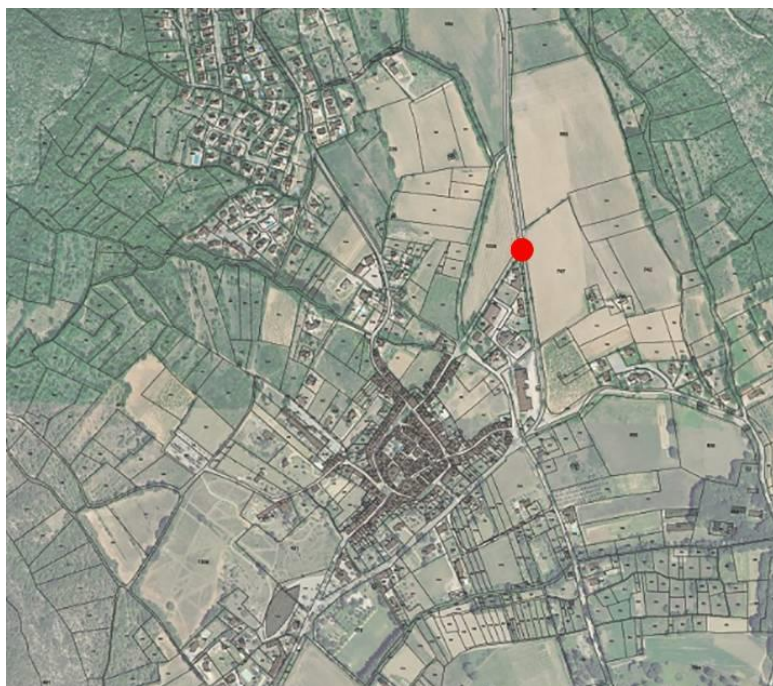
Croix du Jubilé de 1875*Élément de patrimoine identifié au sens de l'article R. 151-41*

Description sommaire	Croix reposant sur une dalle en pierre calcaire ; Socle formé d'un bloc monolithe sur lequel est gravé « Jubilé 1875 » et qui est surmonté d'une corniche ; Croix latine en fer forgé.
Typologie	Patrimoine religieux
Etat	Bon
Matériaux	Pierre de taille calcaire, croix en fer forgé
Contexte paysager	Paysage agricole de la cuvette quinsonnaise, à l'entrée Nord du village.

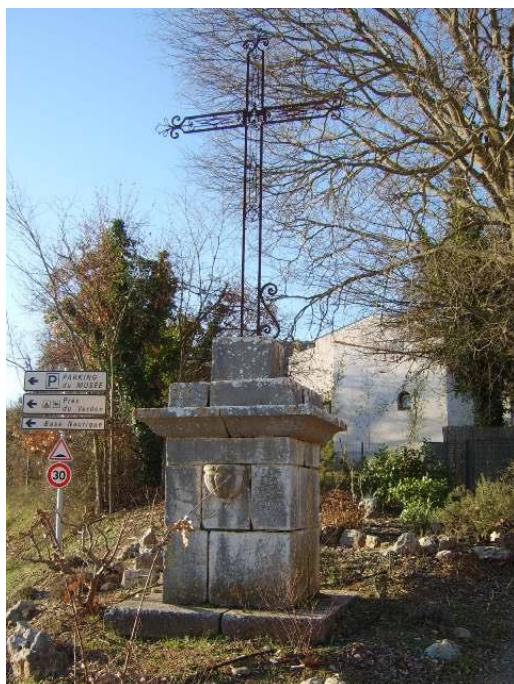
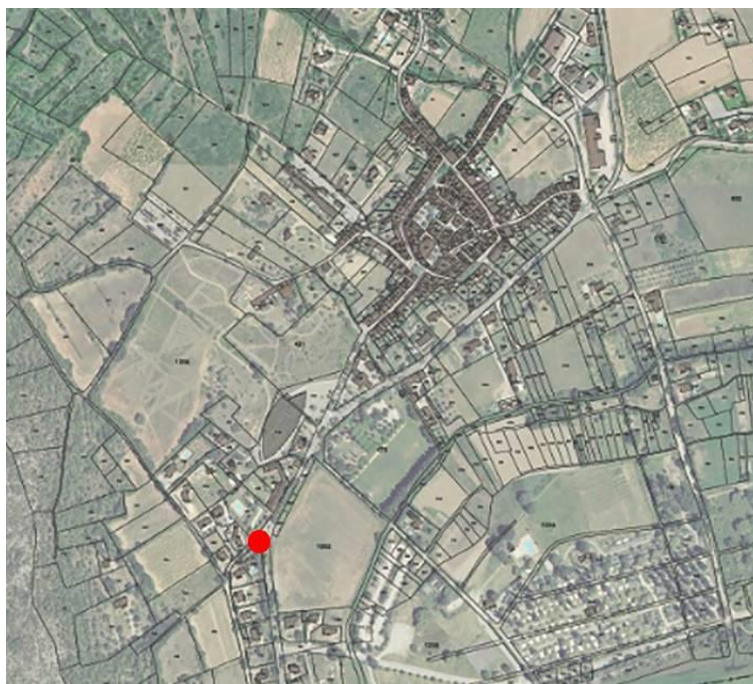
Croix monumentale
Élément de patrimoine identifié au sens de l'article R. 151-41

Description sommaire	Croix reposant sur une dalle en pierre calcaire ; Socle formé de pierres de taille calcaire, surmonté d'une corniche et pourvu d'un bénitier ; Croix en fer forgé.
Typologie	Patrimoine religieux
Etat	Moyen <i>Pierres de taille désolidarisées et/ou brisées</i>
Matériaux	Pierre de taille calcaire, croix en fer forgé
Contexte paysager	Entrée de village, habitat diffus.

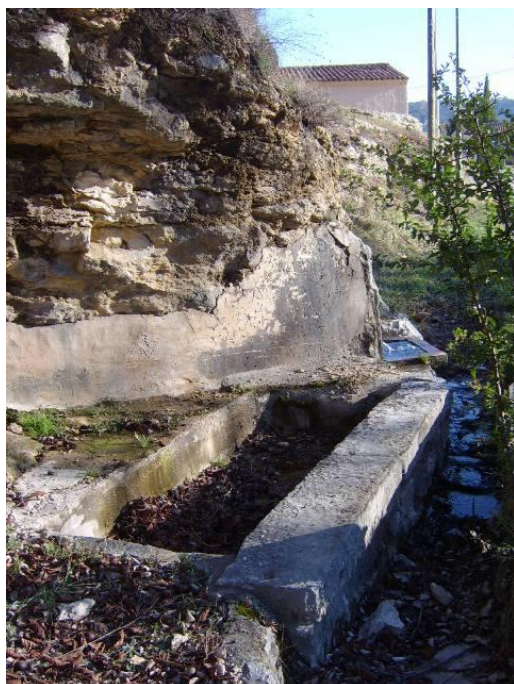
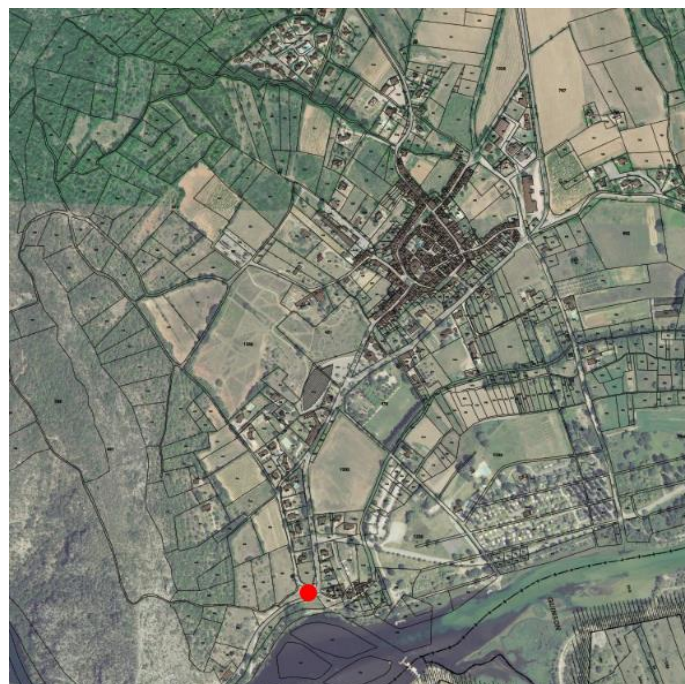
Lavoir et fontaine de la Croupatassière
Elément de patrimoine identifié au sens de l'article R. 151-41

Description sommaire	Fontaine construite sur une source, Bassin rectangulaire en pierre dont les bords sont recouverts de carreaux en terre cuite ; Fût de distribution taillé dans un bloc monolithe où est gravée la date « 1830 » ; Lavoir semi-enterré à cuve unique en pierre de taille.
Typologie	Patrimoine religieux
Etat	Moyen <i>Aspect désaffecté, restauration douteuse en ciment</i>
Matériaux	Pierre de taille calcaire
Contexte paysager	Habitat diffus du quartier Notre-Dame avec parcelles naturelles/agricoles isolées.

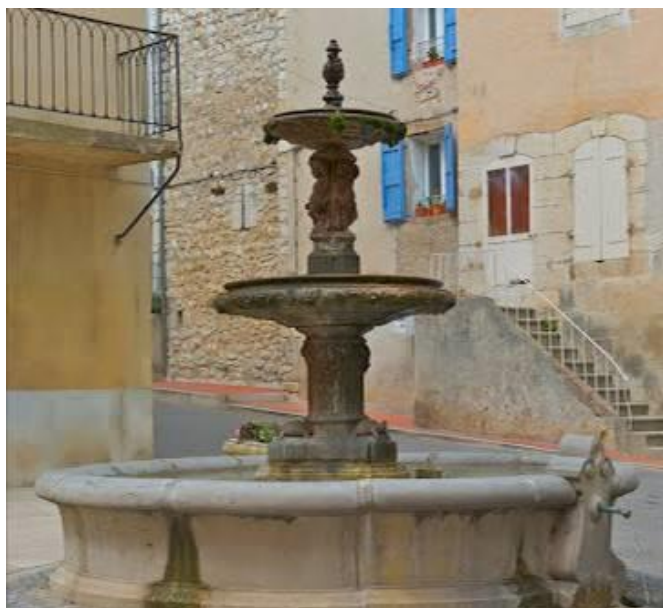
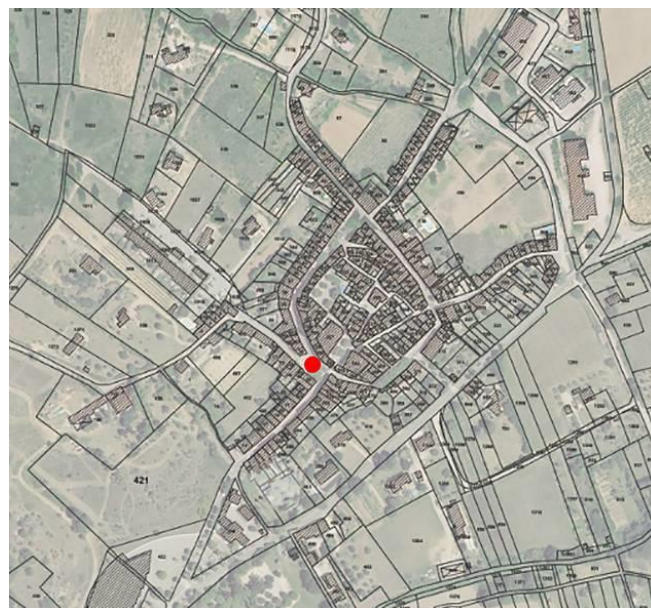
Fontaine monumentale de la place de la Paix
Élément de patrimoine identifié au sens de l'article R. 151-41

Description sommaire	Fontaine imposante de type urbain associant la pierre et la fonte ; Bassin circulaire en pierre de taille calcaire et dont les bords ont été adoucis ; Borne fontaine monolithe portant le chronogramme « 1877 » ; Socle central ouvragé, sculpté et comportant deux vasques.
Typologie	Patrimoine hydraulique
Etat	Bon
Matériaux	Pierre de taille calcaire
Contexte paysager	Cœur de village médiéval

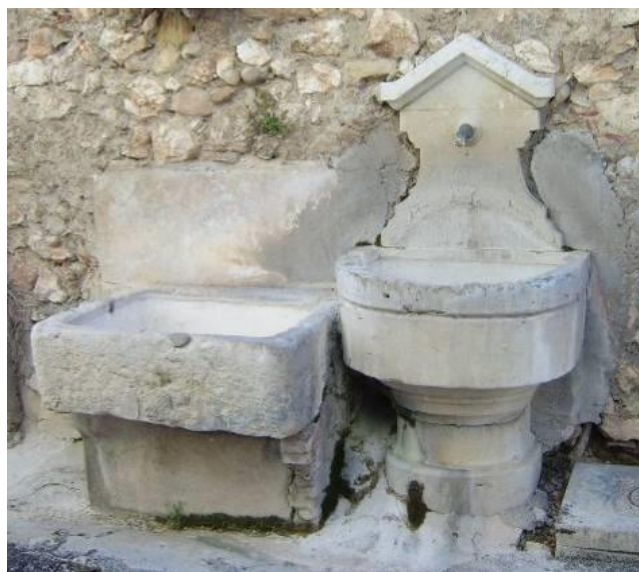
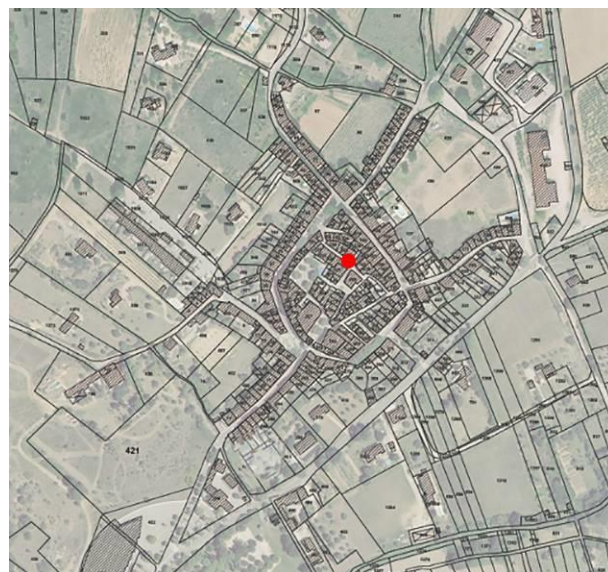
Fontaine de la rue du Four

Description sommaire	<p>Fontaine adossée à la façade d'une maison de la rue du Four ;</p> <p>Vasque taillée dans un seul bloc calcaire et posée sur un socle massif arrondi ;</p> <p>Buffet en pierre portant la date de « 1877 » et percé par un canon d'alimentation en bronze ;</p> <p>Présence à côté d'un bassin rectangulaire également taillé dans un seul bloc et recueillant les eaux de surverse.</p>
Typologie	Patrimoine hydraulique
Etat	<p>Bon</p> <p><i>Malgré les enduits muraux de ciments autour des ouvrages</i></p>
Matériaux	Pierre de taille calcaire
Contexte paysager	Cœur de village médiéval

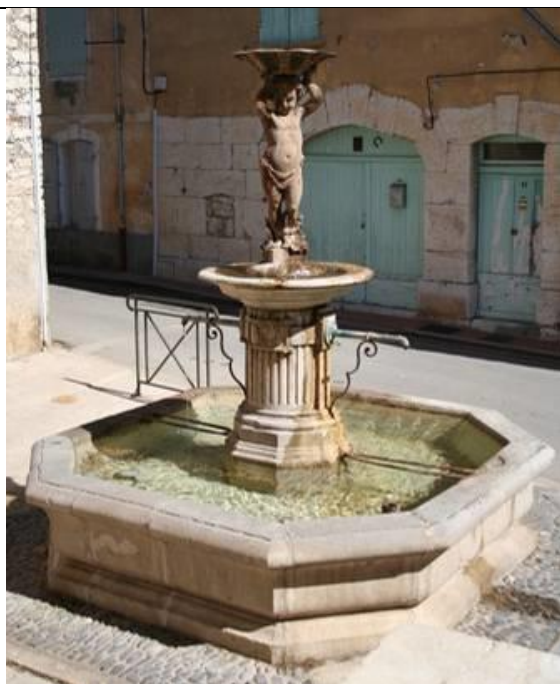
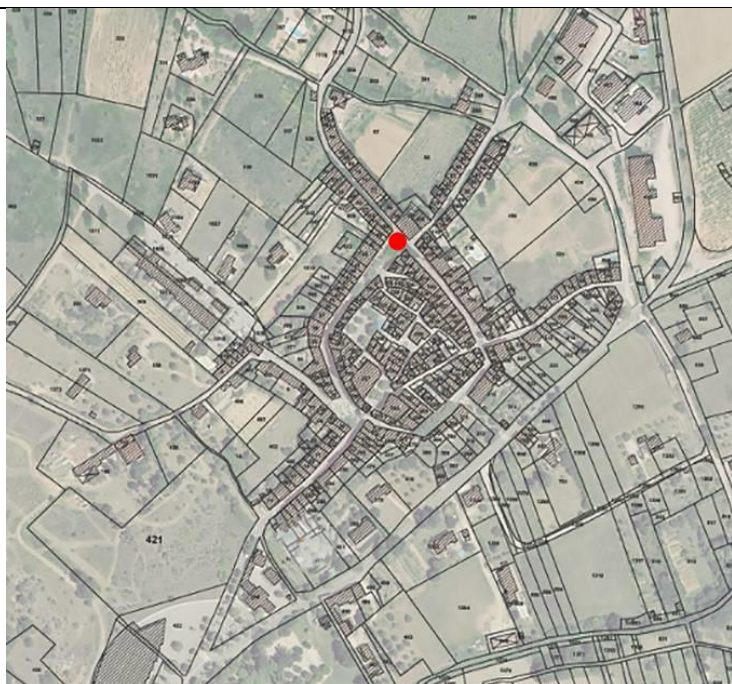
**Fontaine monumentale du Cours National
et lavoir**
Élément de patrimoine identifié au sens de l'article R. 151-41

Description sommaire	<p>Fontaine imposante de type urbain associant la pierre et la fonte ;</p> <p>Bassin octogonal en pierre de taille calcaire et dont les bords ont été adoucis ;</p> <p>Socle central supportant un fût cylindrique sculpté et portant la mention « RF 1877 » ;</p> <p>Vasque posée sur le fût accueillant une sculpture de chérubin en bronze lui-même portant une seconde vasque ;</p> <p>Entourage de la fontaine traité en calade avec galets du plateau de Valensole ;</p> <p>Lavoir utilisant les eaux de surverse, construit en pierres de pays et au plan de lavage incliné.</p>
Typologie	Patrimoine hydraulique
Etat	Bon
Matériaux	Pierre de taille calcaire, bronze
Contexte paysager	Cœur de village médiéval

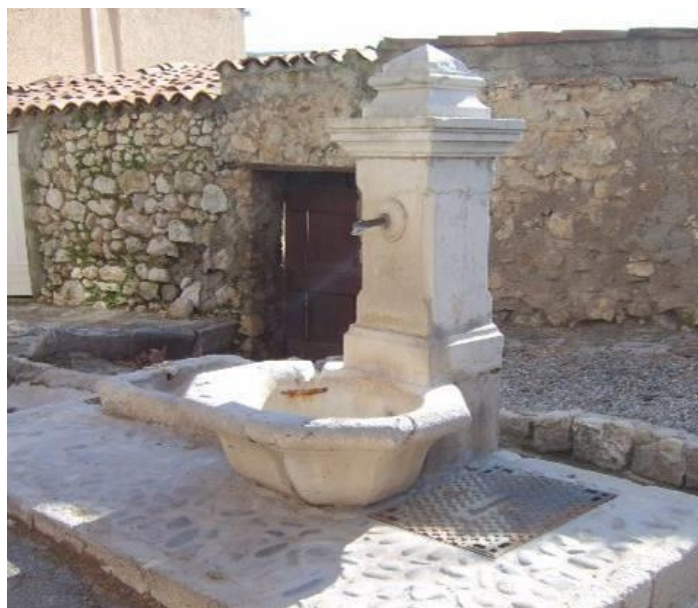
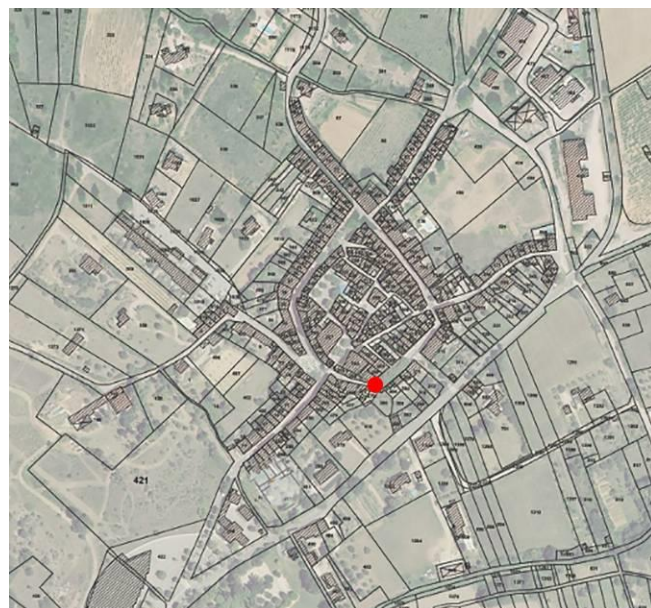
Fontaine du Collet
Élément de patrimoine identifié au sens de l'article R. 151-41

Description sommaire	<p>Vasque : ovale aux bords évasés, taillée dans un seul bloc de pierre calcaire et posée à même le sol ;</p> <p>Bloc de distribution avec son inscription « 1877 » : socle rectangulaire sur lequel repose un fût surmonté d'une corniche moulurée et une pierre de couronnement ouvragée ;</p> <p>Abreuvoir semi-enterré et taillé dans un seul bloc posé à côté, et recueillant les eaux de surverse ;</p> <p>Entourage traité en fausse calade.</p>
Typologie	Patrimoine hydraulique
Etat	Bon
Matériaux	Pierre de taille calcaire
Contexte paysager	Cœur de village médiéval

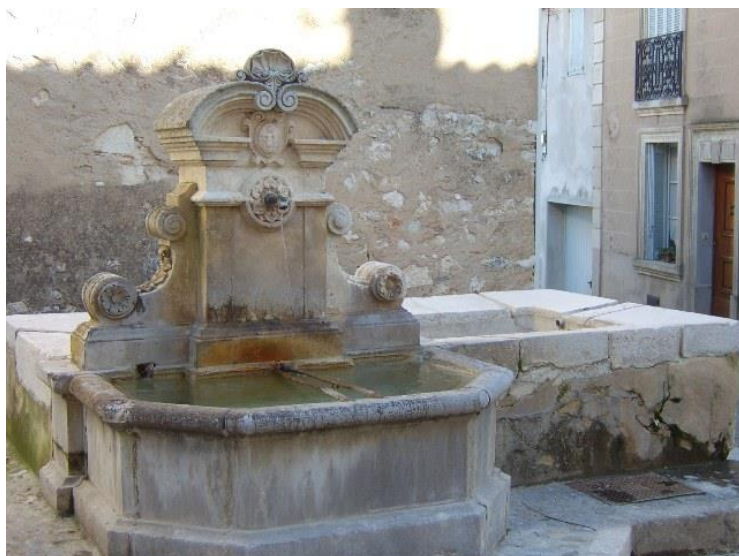
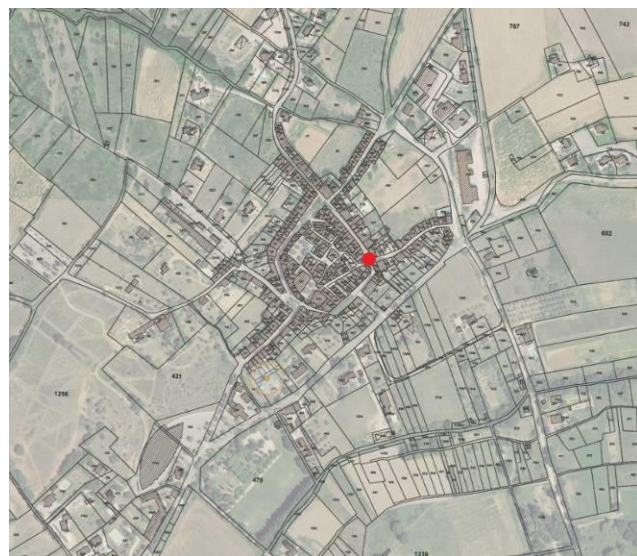
Fontaine-lavoir de la Grande Rue
Elément de patrimoine identifié au sens de l'article R. 151-41

Description sommaire	Belle fontaine adossée au lavoir et construite sur l'emplacement d'un puits ; Bassin en pierre de taille calcaire adossé à un buffet ouvragé ; Bloc de distribution rectangulaire assorti d'ailerons à motif floral, surmonté d'un fronton arrondi et orné d'une sculpture en forme de coquille ; Lavoir construit en moellons calcaire enduits au mortier et recueillant les eaux de surverse.
Typologie	Patrimoine hydraulique
Etat	Moyen <i>Enduits dégradés</i>
Matériaux	Pierre de taille calcaire
Contexte paysager	Cœur de village médiéval

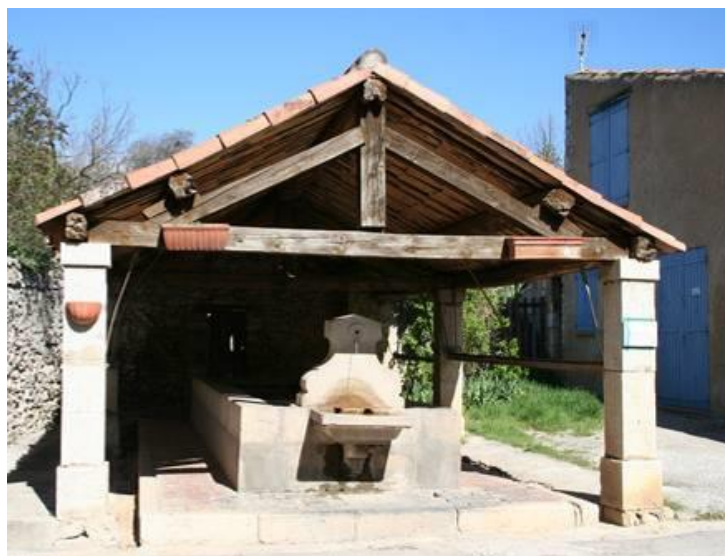
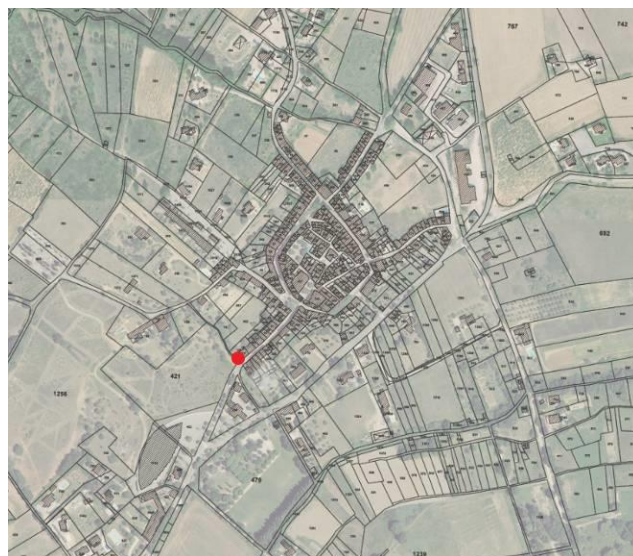
Fontaine-lavoir de la rue du Var

Description sommaire	<p>Fontaine adossée au lavoir qui est à l'origine de sa construction ;</p> <p><i>Fontaine</i> : bassin monolithe rectangulaire surmonté d'un buffet ouvragé muni d'ailerons ;</p> <p><i>Lavoir</i> : Bassin séparé en deux par un muret, en pierres appareillées et enduites, plan de lavage en pierres de taille calcaire biseautées ;</p> <p>Ensemble protégé par un appentis (soutenu par deux piliers en pierre de taille, charpente en bois, couverture à deux pans avec tuiles creuses en terre cuite) ;</p> <p>Sol recouvert de carreaux de terre cuite.</p>
Typologie	Patrimoine hydraulique
Etat	Bon
Matériaux	Pierre de taille calcaire
Contexte paysager	Faubourgs du 19 ^{ème} précédant le village médiéval

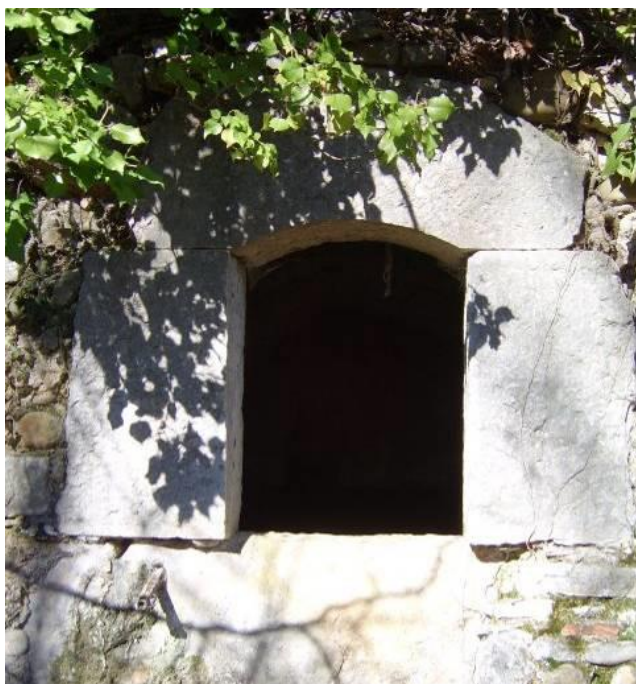
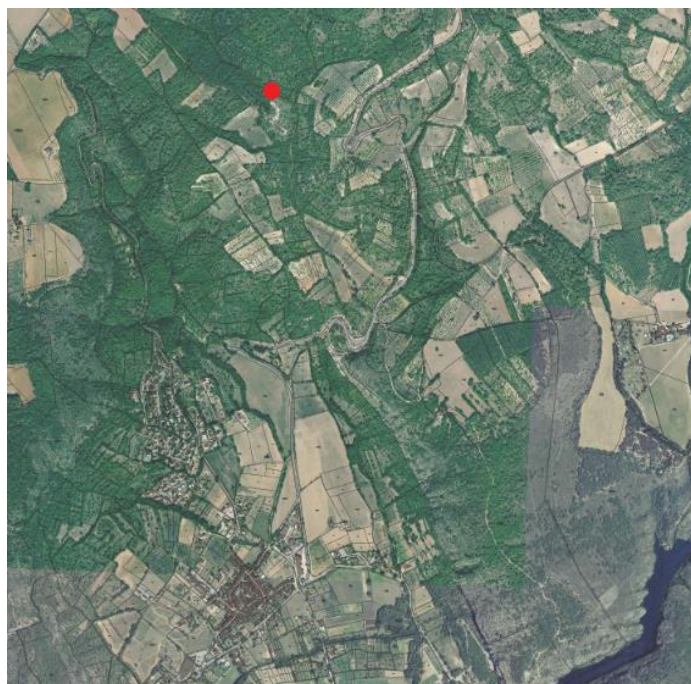
Mine à eau du Ravin de la Baume*Élément de patrimoine identifié au sens de l'article R. 151-41*

Description sommaire	Fontaine-abreuvoir construite contre un mur de soutènement en pierre sèche ; Citerne creusée dans le mur présentant une voûte en plein ceintre ; Entrée de la citerne constituée par quatre grosses pierres de taille dont un linteau cintré ; Bassin rectangulaire recouvert d'enduit ; Abreuvoir rustique taillé dans un seul bloc et séparé en deux bacs par un muret.
Typologie	Patrimoine hydraulique
Etat	Mauvais <i>Abandon du site, progression de la végétation, dégradation au niveau des mortiers</i>
Matériaux	Pierre de taille calcaire
Contexte paysager	Ravin encaissé et boisé, ambiances sauvages

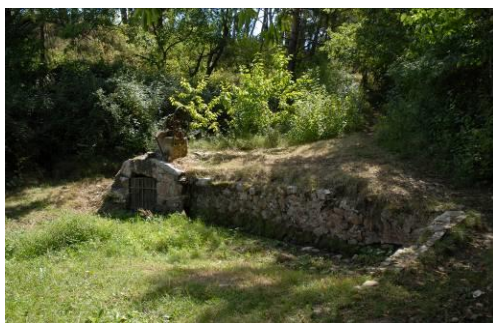
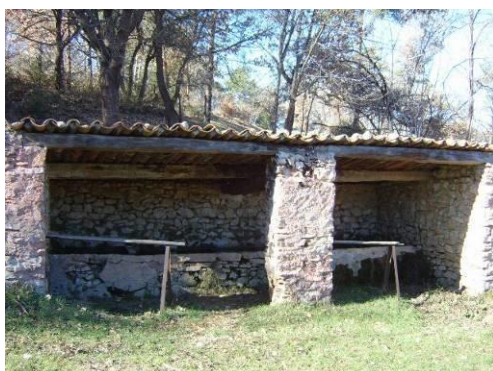
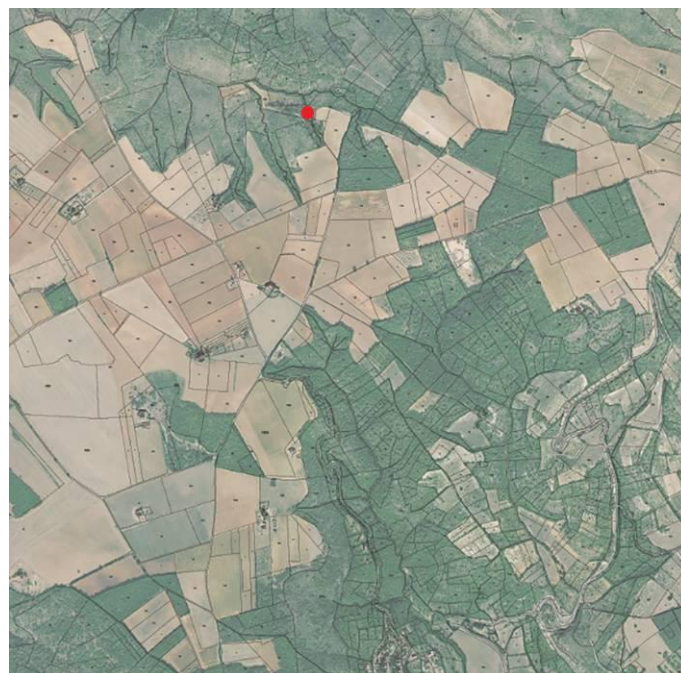
Source et lavoir de Poiraque*Élément de patrimoine identifié au sens de l'article R. 151-41*

Description sommaire	Source aménagée en fontaine à noria (dotée d'un système de chaîne et de piston) ; Citerne voûtée bâtie en moellons calcaires dont l'entrée est protégée par une grille en fer forgé ; Lavoir couvert en tuiles de terre cuite et bassin de surverse où l'eau s'écoule par une rigole longeant le mur en pierre sèche ;
Typologie	Patrimoine hydraulique
Etat	Bon
Matériaux	Moellons calcaires liés, tuiles de terre cuite
Contexte paysager	Ravin encaissé et boisé, ambiances sauvages.

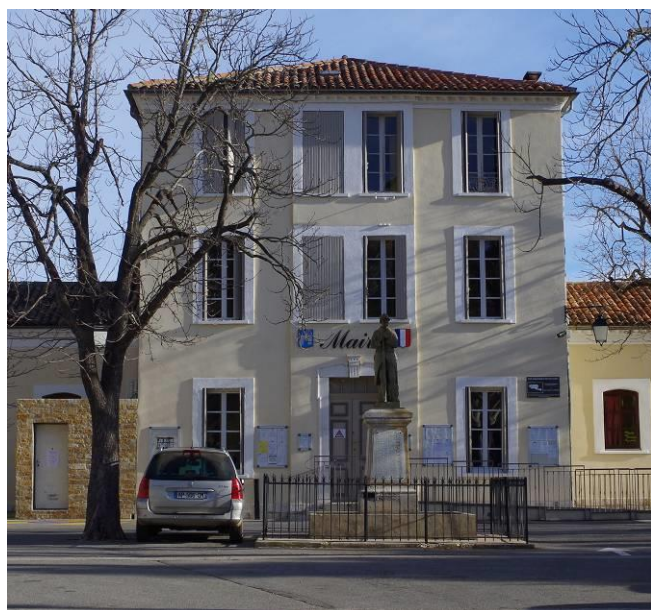
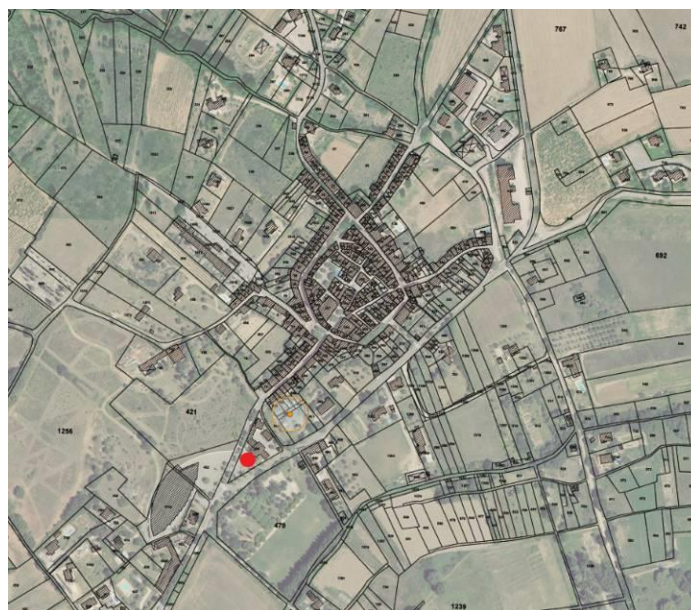
Monument aux Morts*Élément de patrimoine identifié au sens de l'article R. 151-41*

Description sommaire	Edifice entouré d'une grille en fer forgé ; Muret formant une jardinière autour de l'édifice ; Bloc monolithe avec plaques de marbre rivetées et supportant un entablement mouluré accueillant une sculpture en bronze d'un poilu appuyé sur son fusil.
Typologie	Patrimoine civil
Etat	Bon
Matériaux	Pierre de taille, bronze
Contexte paysager	Faubourgs du 19 ^{ème} siècle précédant le village médiéval, entrée de village.

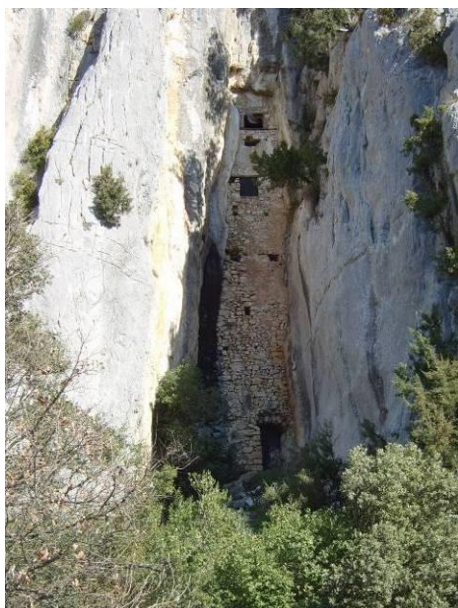
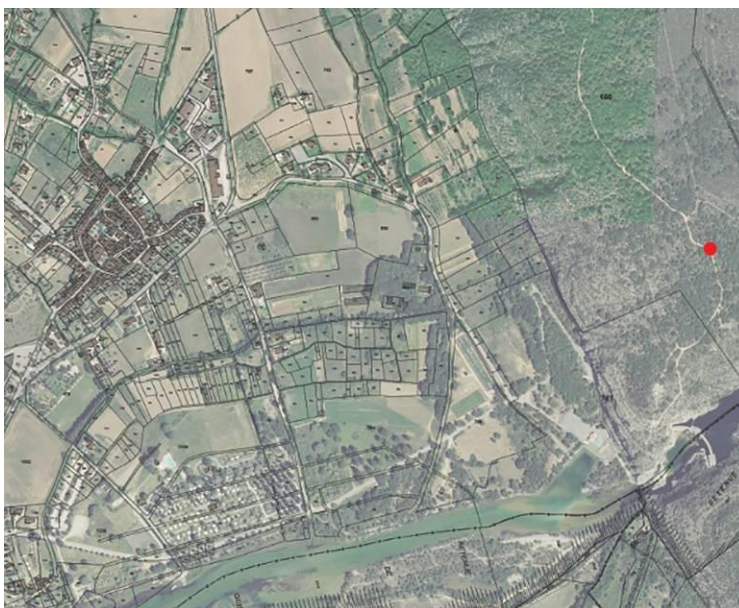
Pigeonnier troglodyte
Élément de patrimoine identifié au sens de l'article R. 151-41

Description sommaire	<p>Pigeonnier construit à l'intérieur d'une faille rocheuse ;</p> <p>Mur étroit et très haut en moellons calcaires hourdés au mortier ;</p> <p>Traces d'enduit rustique sur la façade ;</p> <p>Porte d'accès en bois dont l'encadrement est constitué de pierres calcaires équerries ;</p> <p>Deux grandes baies ouvertes assorties de quelques petites ouvertures ;</p> <p>Plancher en bois auquel on accède par une échelle métallique.</p>
Typologie	Patrimoine agricolet
Etat	Moyen
Matériaux	Moellons calcaires, bois, pierres équerries
Contexte paysager	Plateau boisé de Meyas
