Commune de Quinson

PLAN LOCAL D'URBANISME

Patrimoine identifié au zonage et à protéger

Document n°4.1.4

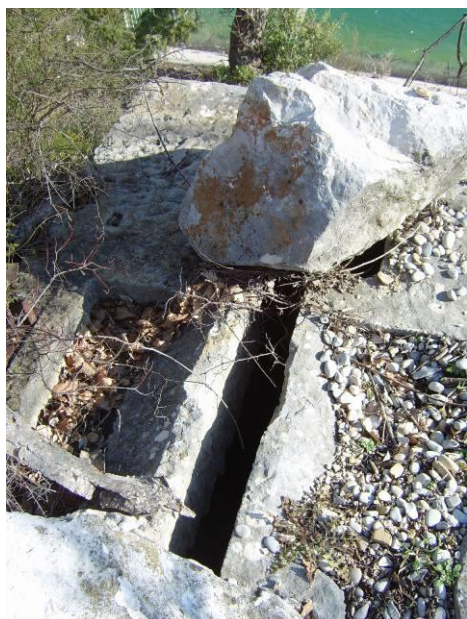
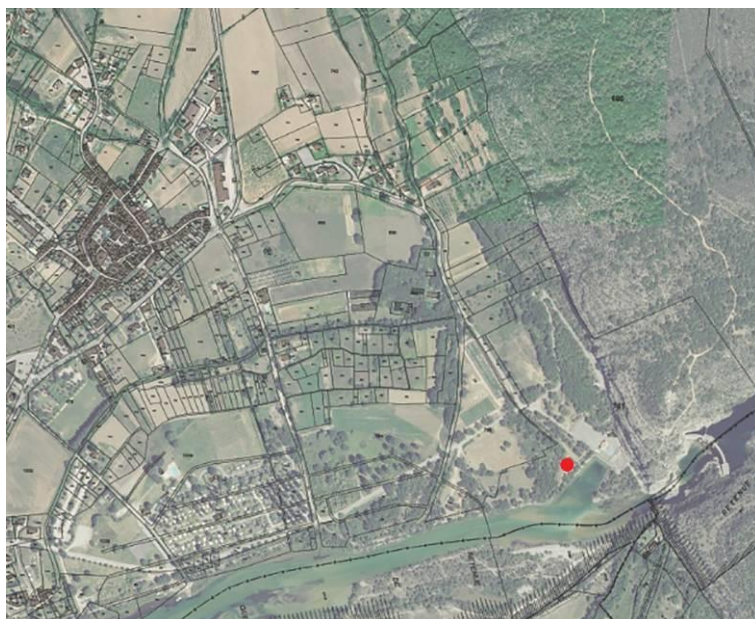
Description sommaire	Puits rectangulaire construit en moellons calcaires et couronné de pierres de tailles cramponnées au fer ; Voûte encadrée de briques en terre cuite sur la face latérale.
Typologie	Patrimoine hydraulique
Etat	Mauvais <i>Désaffecté</i>
Matériaux	Moellons calcaires
Contexte paysager	Plaine alluviale du Verdon en contexte boisé

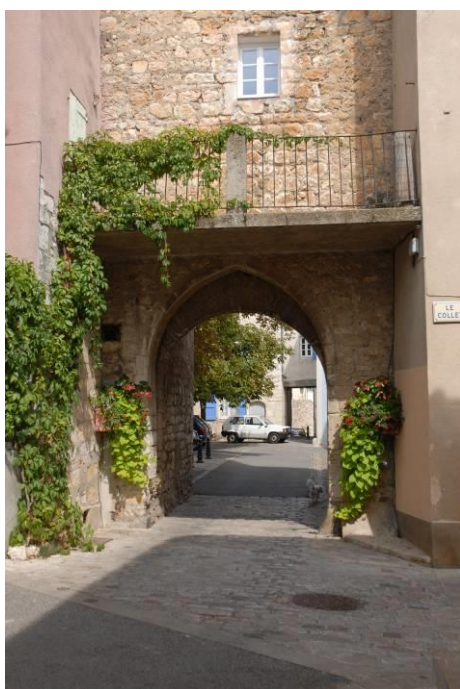
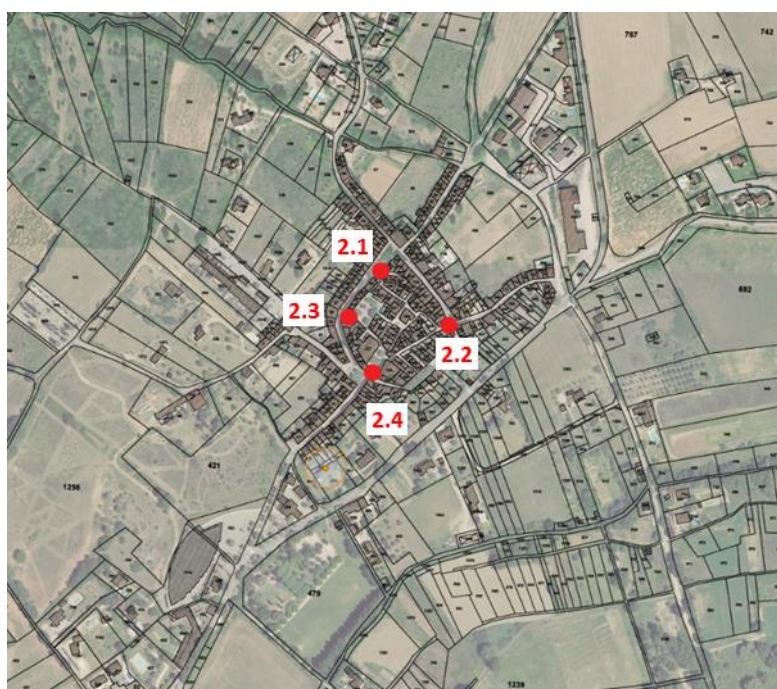
Remparts

Description sommaire	<p>Rempart formant une barrière continue percée au niveau de deux portes fortifiées intactes ;</p> <p>Murs en moellons calcaires hourdés au mortier traditionnel ;</p> <p>Tours fortifiées avec des crénelages et des mâchicoulis ;</p> <p><i>Portails</i> : Voûte d'un côté en plein cintre en pierres de taille clavées d'un côté et de l'autre selon un arc brisé, traces des gonds indiquant la présence de lourds vantaux.</p>
Typologie	Patrimoine civil
Etat	Bon
Matériaux	Moellons calcaires
Contexte paysager	Cœur de village médiéval
